Report generale sul fitodepuratore

Periodo: settembre/ottobre 2019

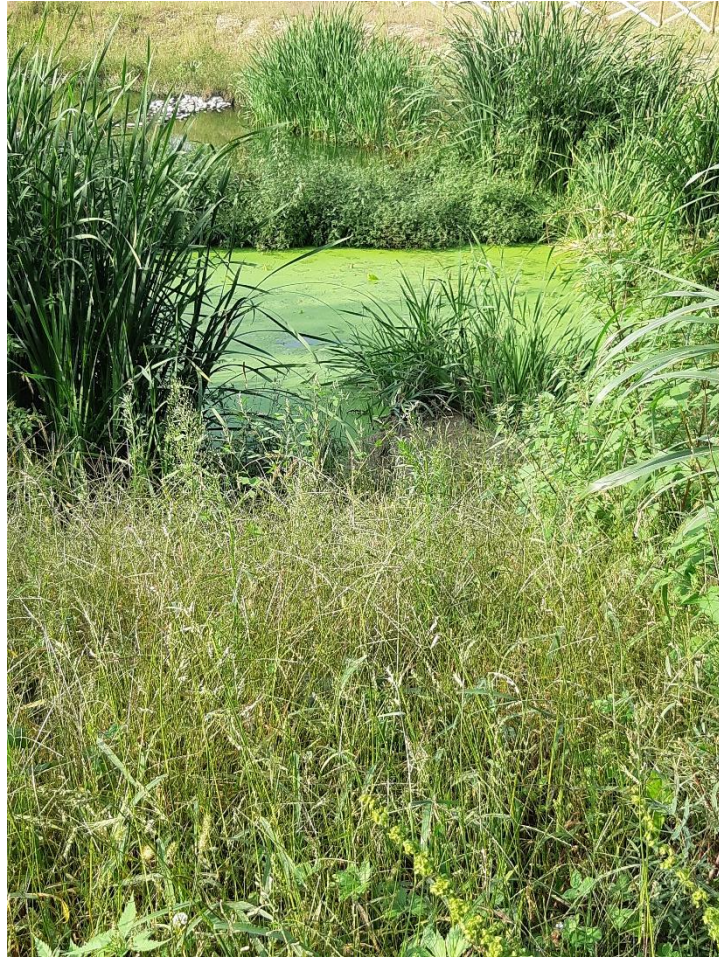
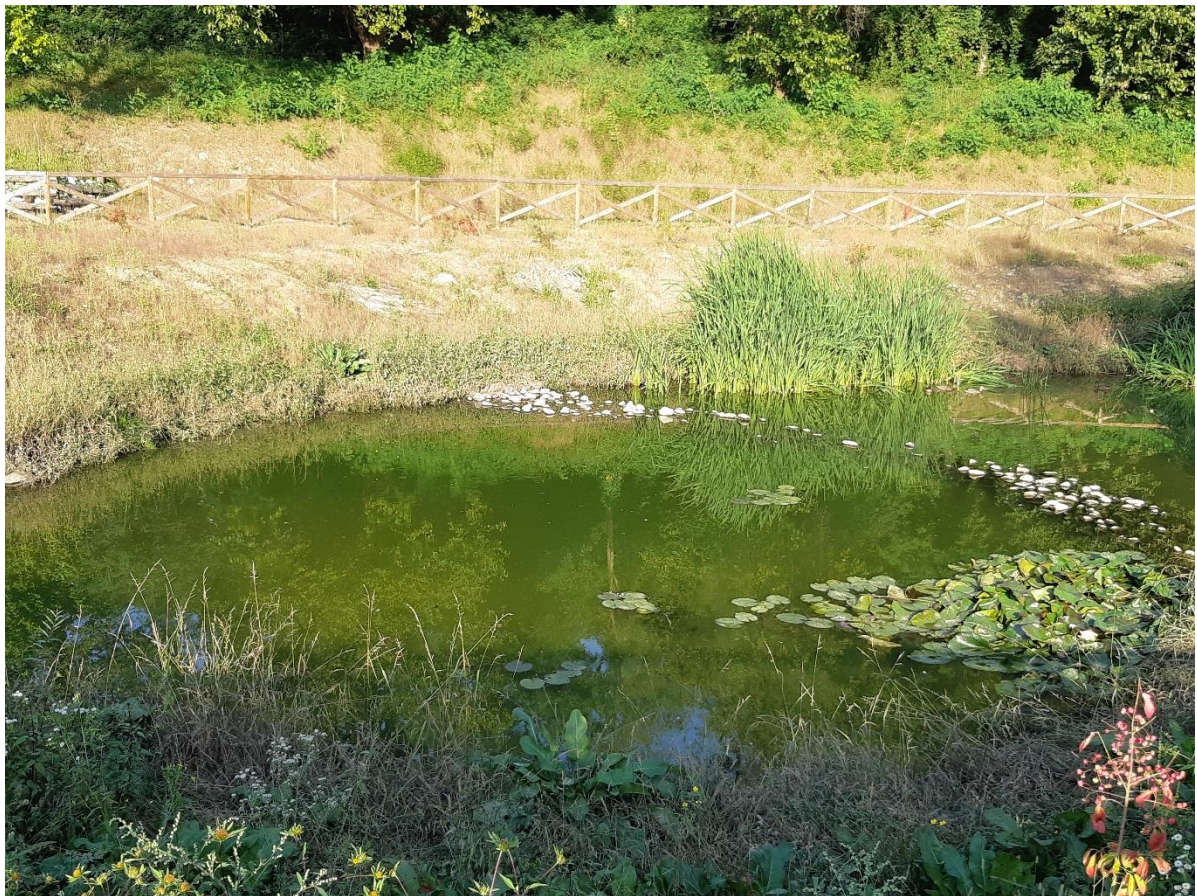
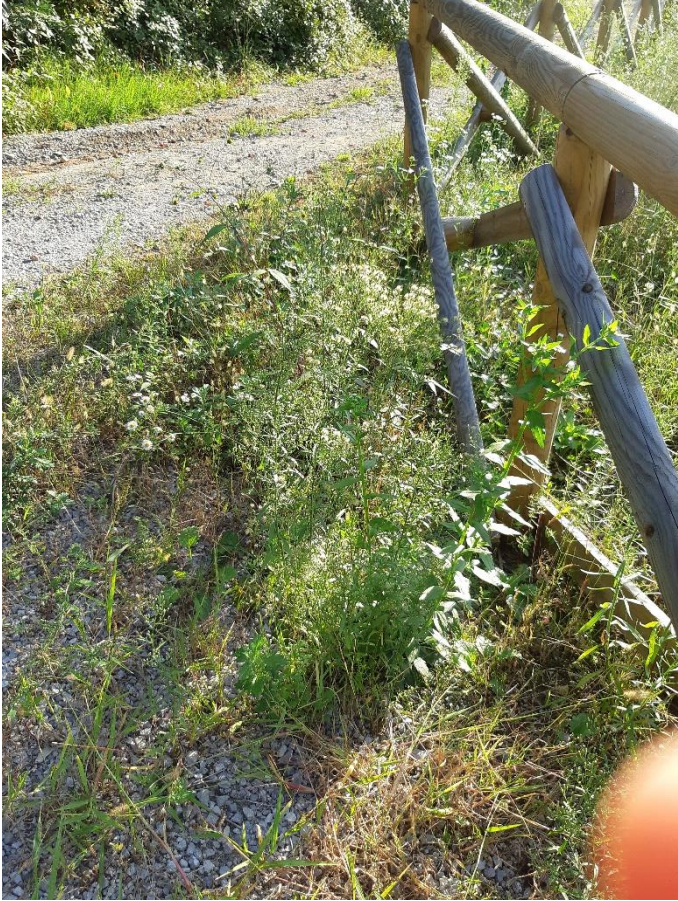
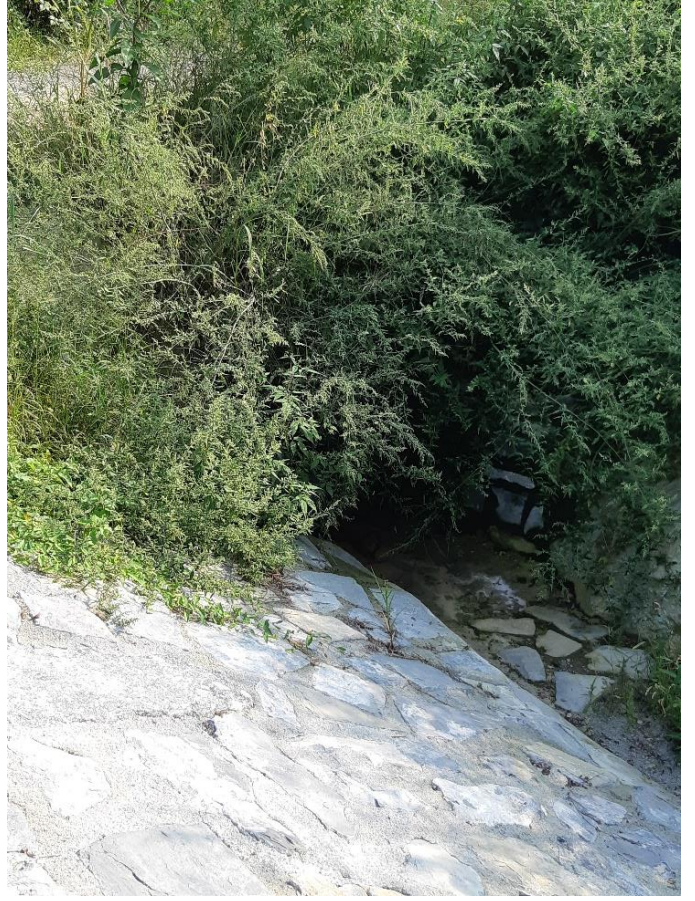
Ho ripreso a monitorare le condizioni del fitodepuratore da fine settembre dopo essermi state comunicate nei giorni precedenti segnalazioni sulle sue condizioni. Dall'osservazione che ho fatto mercoledì 25 settembre, verso le 16.00, ho notato che tutto sommato l'impianto non versava in uno stato così preoccupante. Le piante acquatiche, le componenti forse più importanti per la depurazione naturale delle acque reflue, erano ancora in buono stato e non erano secche. La ninfea nel laghetto per esempio presentava ancora dei bei fiori e anche le piante circostanti erano in buono stato. Tra l'altro non ho sentito cattivi odori. Se per le piante ho riscontrato un buonissimo impianto, che fanno pensare dunque a un reale funzionamento del sistema, per altre cose ho individuato delle criticità, in effetti da sistemare. In molti punti, al di fuori della recinzione di legno che delimita le vasche per la raccolta delle acque rispetto alla parte esterna in cui si può camminare, ci sono piante che stanno infestando i sentieri, ma forse ancora più grave è che alcune di queste stanno invadendo un bocchettone, collocato in una specie di fossa, posta al di fuori della recinzione di legno ma collegata alle vasche; si tratta di una componente importante in quanto scarica le acque, ormai depurate dalla fitodepurazione, in un torrente che emerge per un tratto proprio accanto all'impianto, il torrente Roggia, le cui acque proseguono poi fino a Cantù Asnago. Lo scarico idrico potrebbe essere ostacolato senza un intervento di rimozione sul condotto delle piante invadenti.

Riguardo il laghetto, seppure in buone condizioni nella sua complessità, ho notato che in un punto preciso, ovvero nella vasca volano, le acque sono di un colore piuttosto verde e pare essersi formata della schiuma verdastra in superficie. Tuttavia, anche in questo punto rimane attivo un processo di depurazione da parte delle piante acquatiche; proprio in questa vasca crescono piante di mazzasorda (*Typha latifolia*) caratterizzate dalle loro tipiche spighe strette marroni, ben sviluppate e che ho visto crescere nel trascorrere dei mesi a partire da marzo.

Ho osservato la situazione generale dell'impianto anche in data 26 ottobre, verso le 16.30. In particolare, ho notato che alcune piante di mazzasorda hanno cominciato a seccarsi, ma la causa potrebbe essere stata il netto abbassamento delle temperature verificatosi tra settembre e ottobre.
